KULTURMILJÖANALYS MALMBERGET

14 FEBRUARI 2017

UPPDRAG: Kulturmiljöanalys Malmberget -
etapp 3

Status: Rapport
Datum: 2017 02 14

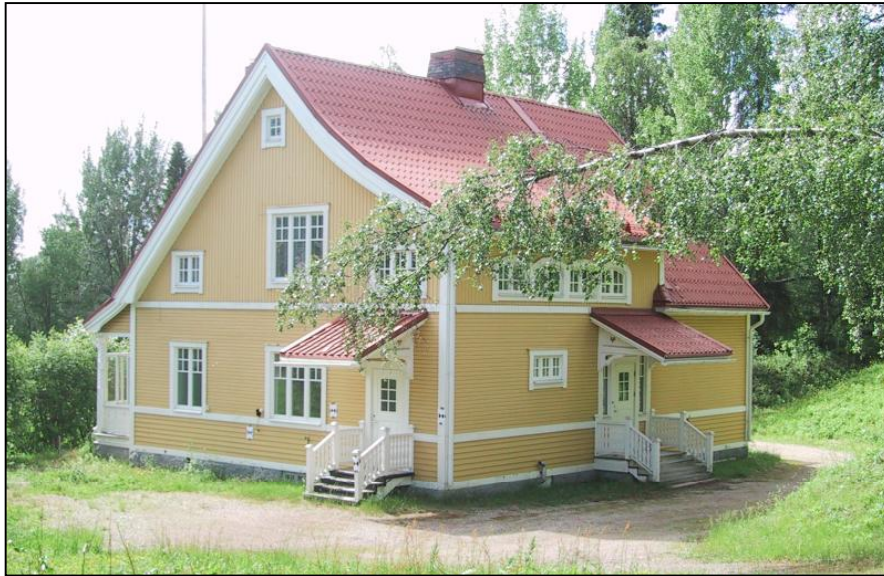
J76. Bolagsvägen 18

J76 och 86. Bolagsvägen 18 och 10. Demonterade.

Mkt högt värde	Högt värde	Miljö/omgivning/Placering i terrängen	Byggnaden	1908 och 09
Beskrivning J86 har kvar väldigt mycket av sitt ursprung medan man på J76 har bytt bl a fönster.		J86 låg högt och avskilt i utkanten av Bolagsområdet med tät skog på alla sidor och med entrén på baksidan mot sluttning. Rester av planteringar. J76 stod högre än Bolagsvägen i ett läge ovanför J77 och Bolagshotellet. Dess närmaste bebyggelse har varit J75 och bostadshus från utbyggnadsetappen 1940-60-talet. Rester av blomrabatter och potatisland	Tjänstemannabostäder uppförda 1908 resp 1909. 1 lägenhet i vardera hus. 1½ våningar med en del av sadeltaket med annan lutning och kupor. Villor med drag av jugend och nationalromantik. Enskilda byggnader. J76 ombyggt 1992 med bl a nya fönster vilket sänker värdet något.	
Tolkning		Placering och tidstypisk villaarkitektur visar på samhällets sociala skiktning. Avspeglar levnadsförhållanden i bolagsområdet.	Uttryck för bolagets engagemang i bostadsförsörjningen i samhällets etableringsskede. Placering och tidstypisk villaarkitektur visar på samhällets sociala skiktning. Avspeglar levnadsförhållanden i bolagsområdet.

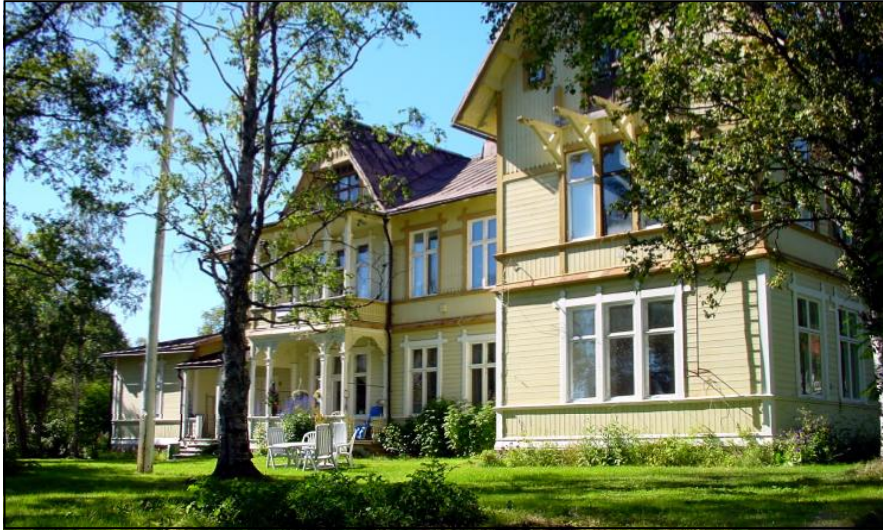
J77. Bolagsvägen 12. 74:an inkl uthus

J77. Bolagsvägen 12 . 74:an inkl uthus. Demonterat.

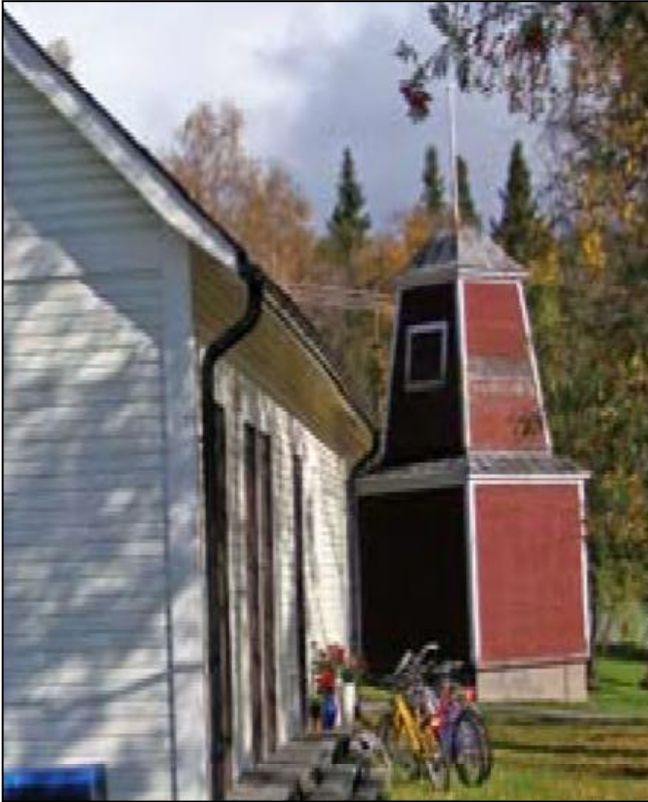
J79. Pumphuset

J79. Pumphuset. Beslutat att flyttas.

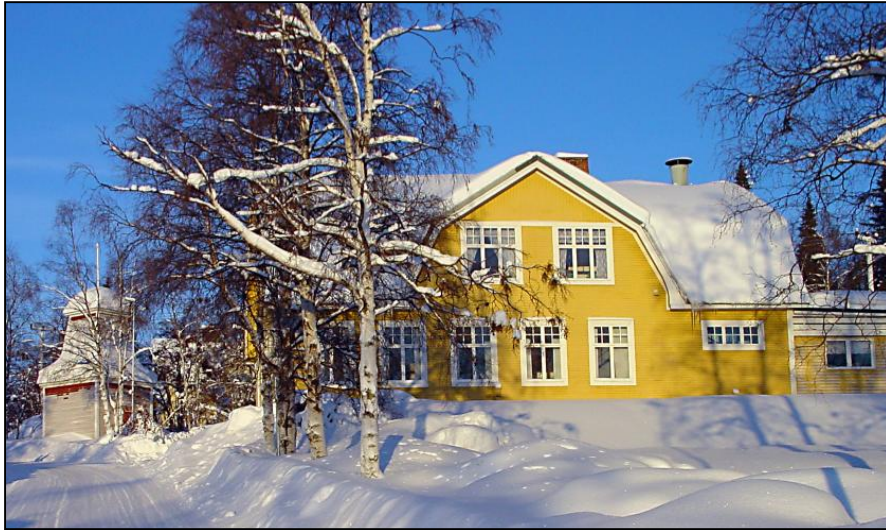
J80. Pumpbacken 2. Förmansklubben. Innanför stängslet hösten 2016.

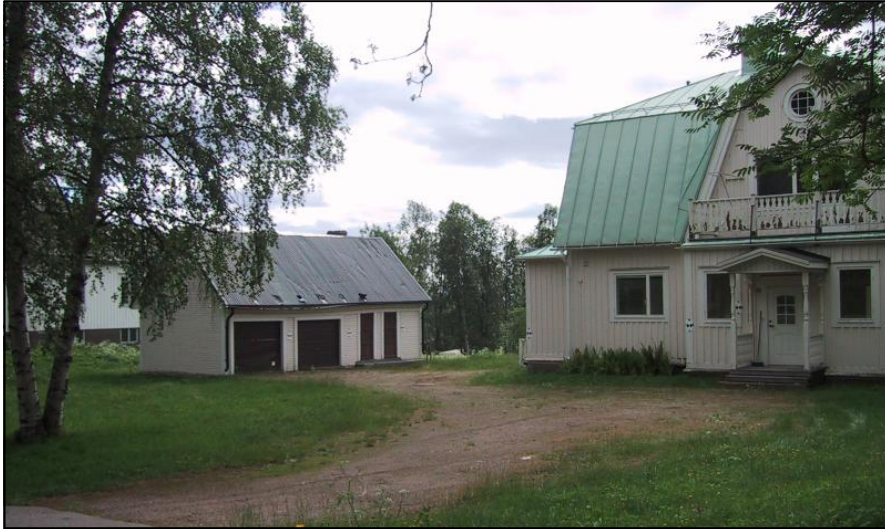
J81. Bolagsvägen 11 inkl uthus. Demonterad.

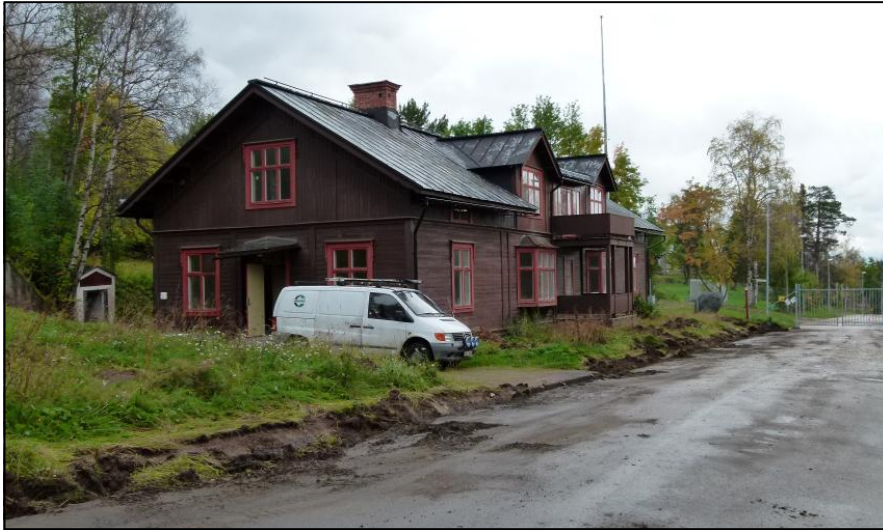
J87. Tuoddarvillan, Bolagsvägen 8

J87. Tuoddarvillan, Bolagsvägen 8. Demonterad.

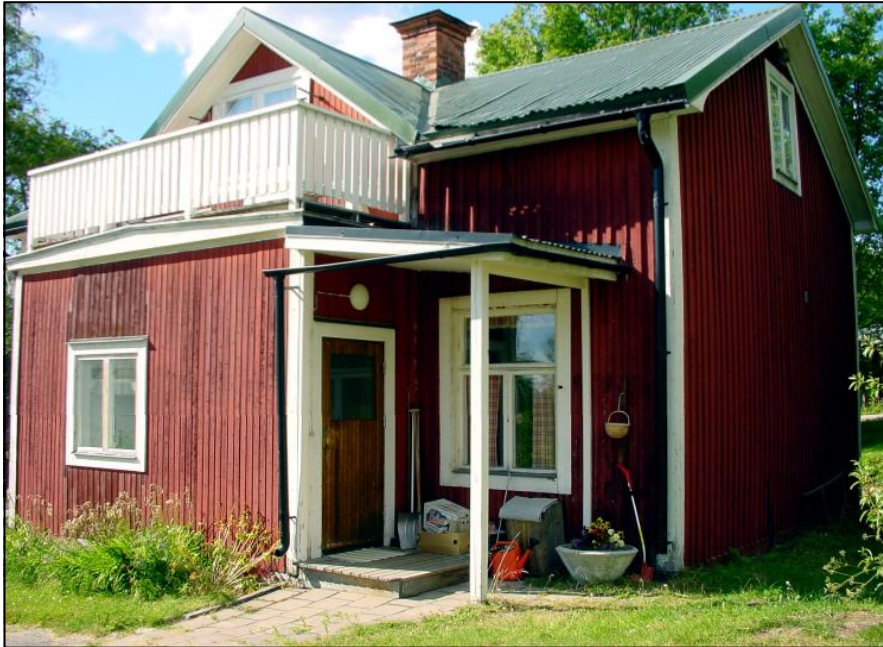
J88. Bolagsvägen 6 inkl uthus som delas med J89

J88. Bolagsvägen 6 inkl uthus som delas med J89. Innanför stängslet hösten 2016.

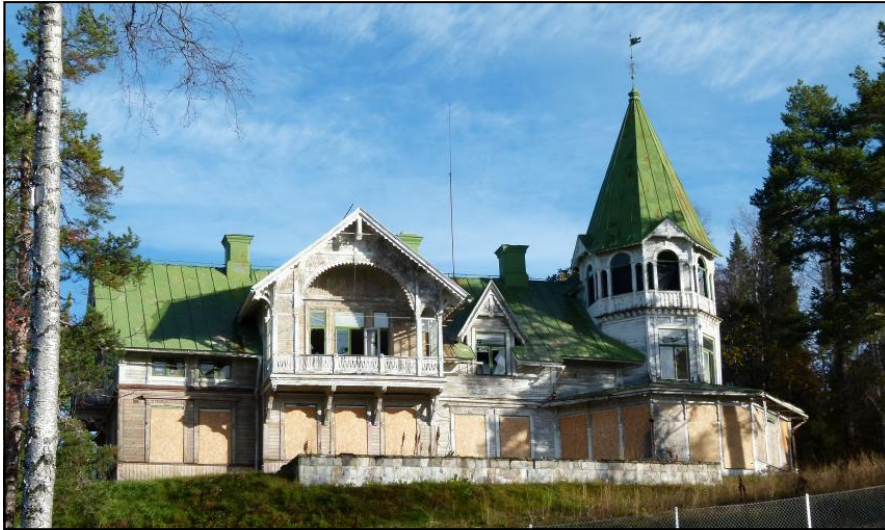
J90. Bolagsvägen 2, Disponentvillan inkl gårdshus. Innanför stängslet hösten 2016. Beslut om flytt finns.

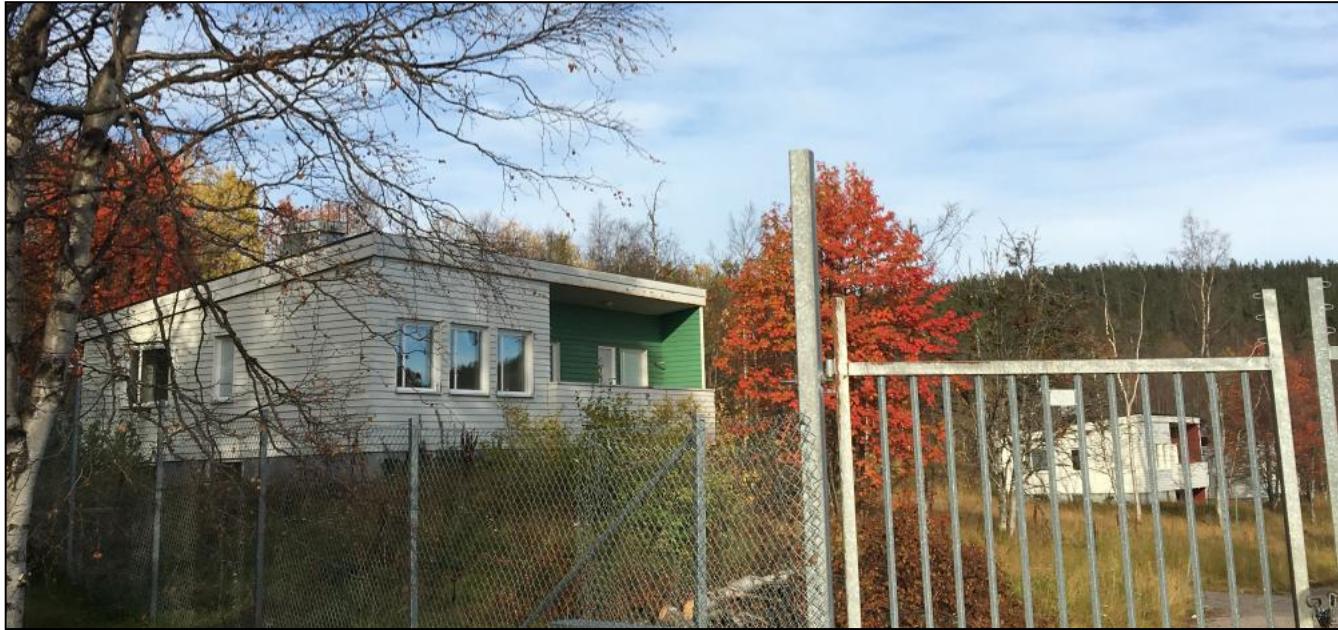
J308. Upplandsvägen 20, 22 och 24. Innanför stängslet

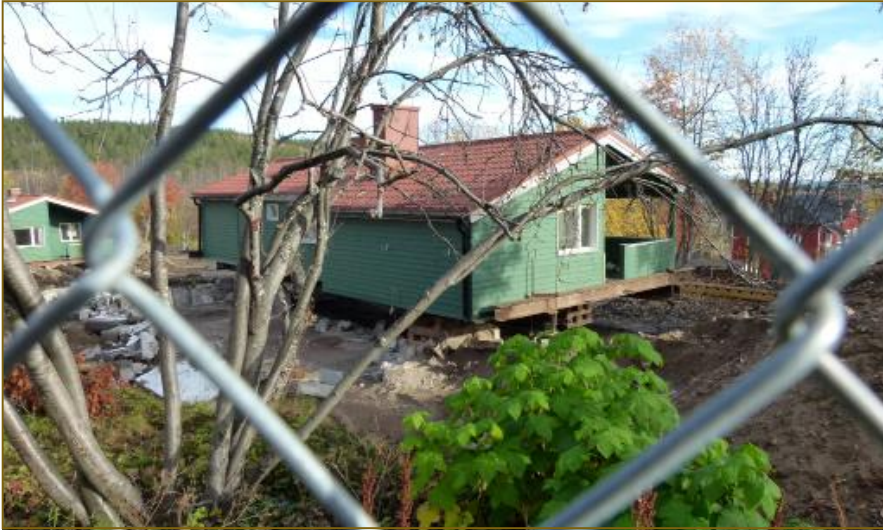
J309. Upplandsvägen 19, 21 och 23. Flyttade.

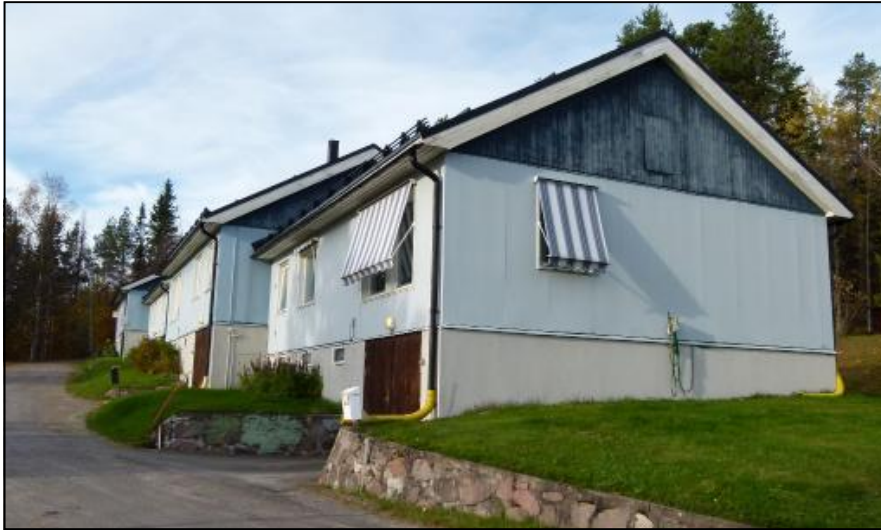
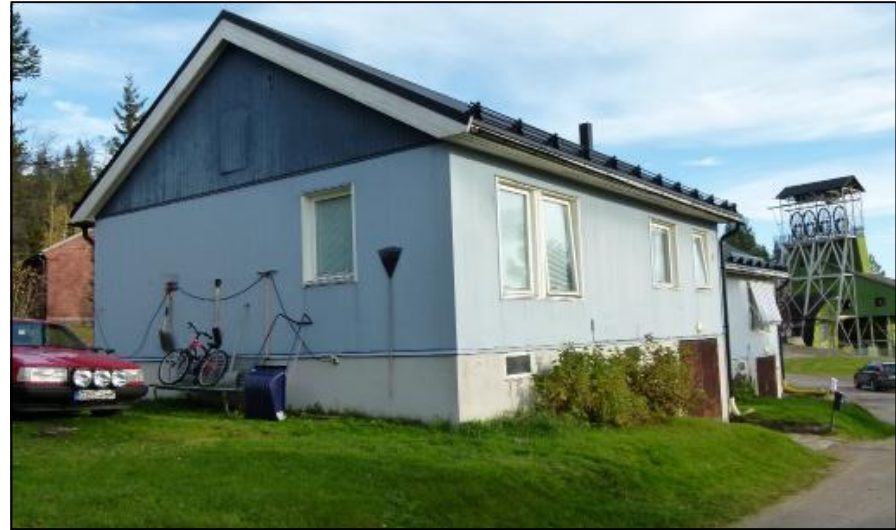
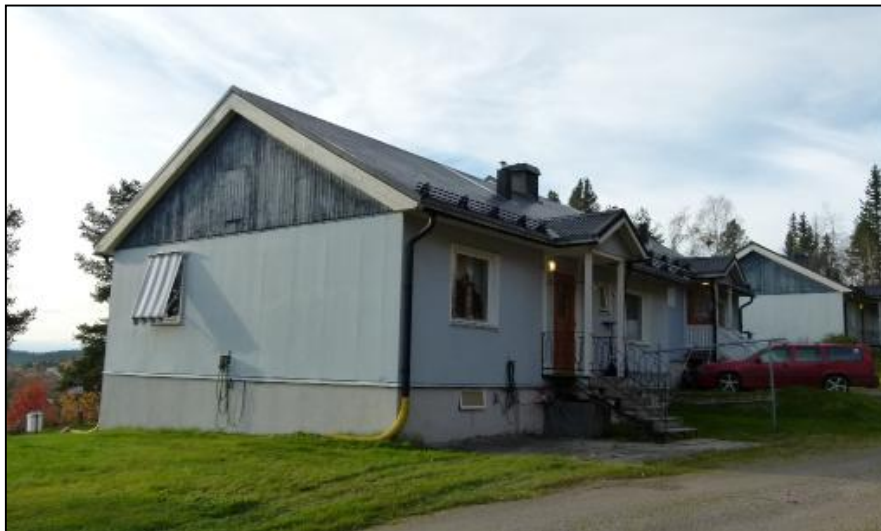
J 316. Seletbacken 3 och 5

Högt värde		Placering i området	Byggnaden	1957
Beskrivning De skivklädda är tidstypiska och typen förekommer i flera varianter.		Belägna längst mot öster inom Johannes avskilt från övrig bebyggelse både genom höjdskillnad och trädklätt parti. Omgivna av träd och granne med spelhuset och laven. Delvis terrasserad mark	Två parhus med totalt 4 lägenhet byggda 1957. En våning samt suterräng, grupperade två och två. Flacka sadeltak med avvikande kulör i gavelspets. Skivklädda (eternit) fasader.	
Tolkning		Placeringen är svårtolkad. Kanske det fanns behov av dessa bostäder och detta var lämplig mark?	Uttryck för bolagets engagemang i bostadsförsörjningen i samhällets moderniseringskede efter kriget.	
Viktiga karaktärsdrag att beakta		Det avskiljda läget som troligen i sig inte haft något syfte då husen byggdes då de lika gärna kunnat stå på annan plats.	Kulturhistoriskt värdefulla som en årsring i bolagets tjänstebostadsförsörjning. Byggnadernas utformning som finns representerad här och på Kilen.

Alternativ	Nya förhållanden vid flytt	Vid flyttning bör man försöka rekonstruera de förhållanden som rådde på den ursprungliga platsen. Viktigt är terränganpassning i suterräng och avstånd till annan bebyggelse. Kan förtäas gentemot annan bebyggelse men inte inom gruppen.	Fram till eventuell flytt bör enskilda byggnader underhållas i nuvarande skick. Grupp som bör placeras i grupp. Relationen mellan olika bebyggelseenheter (flyttad, ny och befintlig) bör studeras. Kompletterande bebyggelse bör anpassas till karaktären i miljön genom volym, kulör och inpassning i terrängen utan att för den skull behöva ha den gamla bebyggelsens formspråk. De flyttade byggnadernas enskilda exteriöra karaktärer och funktioner ska behållas. Vid ändrad funktion ska en anpassning ske utifrån byggnadens egna förutsättningar och värde.	
	Rivning	Miljön bör hållas vårdad så länge den är synlig för allmänheten.	Fram till eventuell rivning bör enskilda byggnader underhållas i nuvarande skick så länge de används och ligger utanför stängsel och exteriört så länge det är synligt för allmänheten. Värdet försvinner vid rivning.

Dokumentation	Översiktligt dokumenterad i samband med huset.	Dokumenterade NBM sid 15ff. Kan gärna kompletteras med bilder och röster från de som bott i husen	
Rekommendation		Området berörs av avvecklingen inom de närmaste åren: Det vore önskvärt om några av byggnaderna av denna typ ingår i urvalet för byggnader som flyttas. Men p g a eterniten innebär det en sanering (även vid rivning) innan flytt och ett utbyte av skivorna till asbestsfria. Men just denna typ med färgade eternitklädda fasader utgör ett kulturhistoriskt värde och en hel grupp eller ett urval på minst 4 av dessa hus vore önskvärt om de kunde ingå i urvalet som representant för hur enfamiljshus kunde byggas i Malmberget efter andra världskriget. Typen representeras av J316, K328 och 331. För områden med flyttad kulturhistoriskt värdefull bebyggelse bör detaljplan upprättas som säkerställer de värden man vill behålla. Innan avveckling borde dokumentationen av omgivningen kompletteras med foton. Eventuell flytt eller rivning hanteras som lovärende enligt PBL

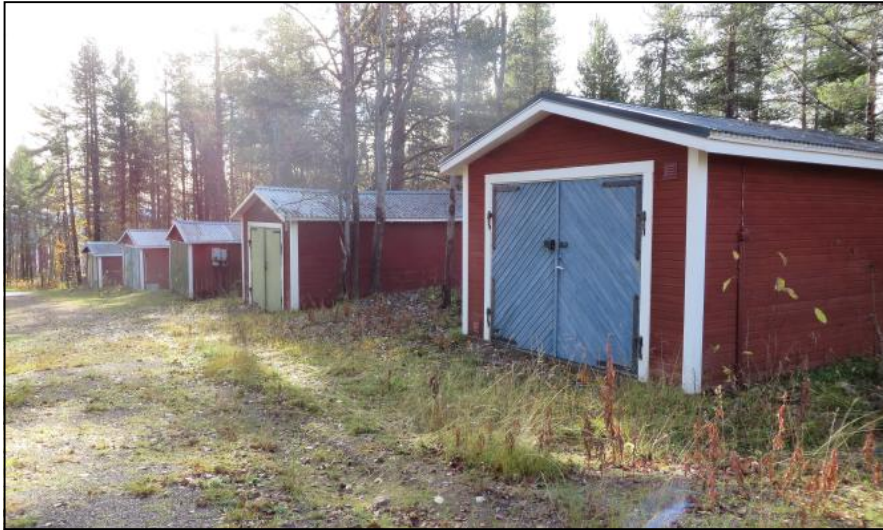
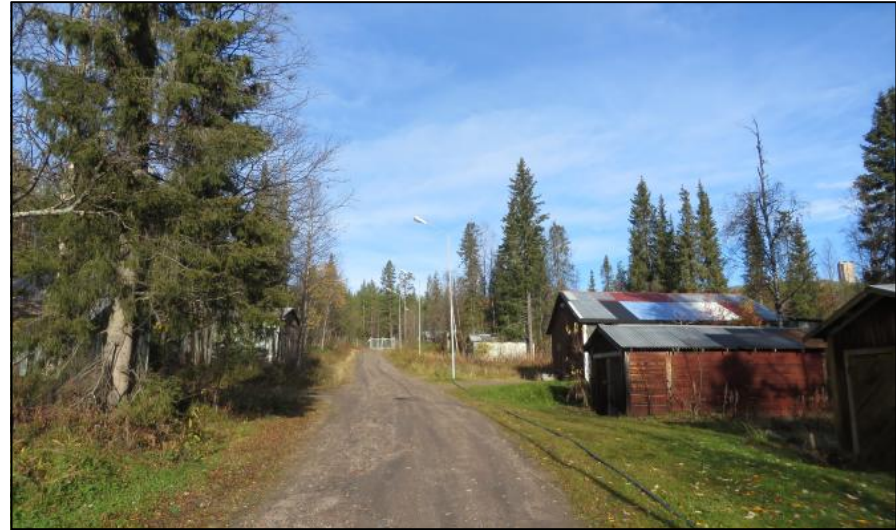
Garageområde		Placering i området	Byggnaden
Området Högt värde	Garagen Lågt värde		
Beskrivning		Detta område ligger i Skånebackens förlängning norrut i anslutning till J50.	Fribyggda eller ihopbyggda enskilda garage av varierad utformning och ålder.
Tolkning		Behov av garage har uppstått med bilismens intågande i samhället. För att inte behöva placera garagen i anslutning till bostäderna har mark upplåtits i anslutning till områdena.	Marken har upplåtits av markägaren (Bolaget i de flesta fall) och enskilda har uppfört garagen.
Viktiga karaktärsdrag att beakta		De enkla ytskikten och utförandet. Placeringen i anslutning till bostadsområdena	Det varierande utförandet på garagen.
Alternativ	Nya förhållanden vid flytt	Samlat i anslutning till bostadsområde.	De flesta garagen är av sådant utförande att flytt troligast inte är aktuellt och om något garage flyttas så utförs det av den enskilda ägaren till garaget.

Rivning	Miljön bör hållas värdad så länge den är synlig för allmänheten.	Garagen bör underhållas exteriört så länge de är synliga för allmänheten.
	Dokumentation	Ej dokumenterad.	Ej dokumenterade.
Rekommendation		Detta område berörs av avveckling inom en snar framtid: Det vore önskvärt om området fotodokumenteras och fenomenet med avskiljda garageområden tas upp i nyetableringar av områden.

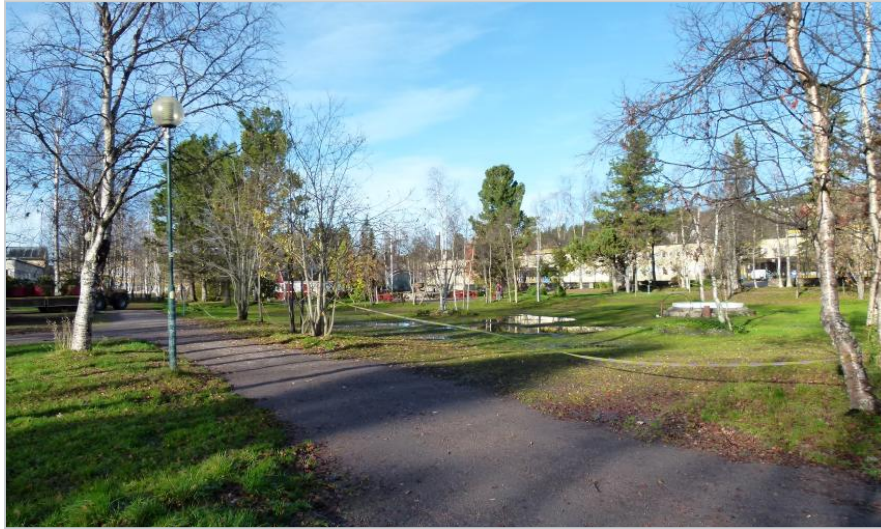
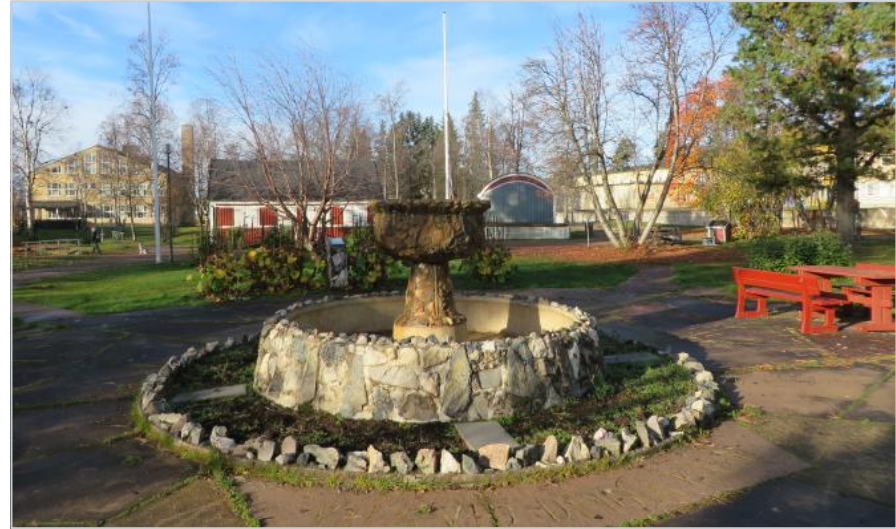
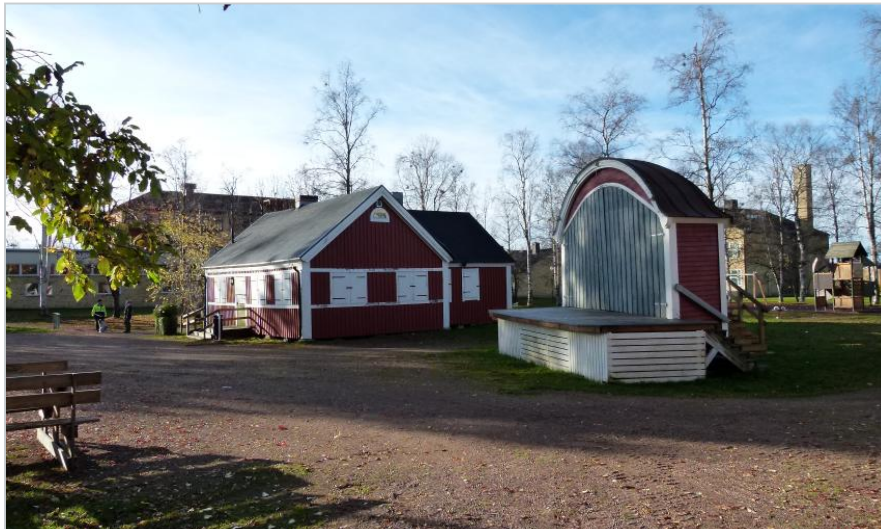
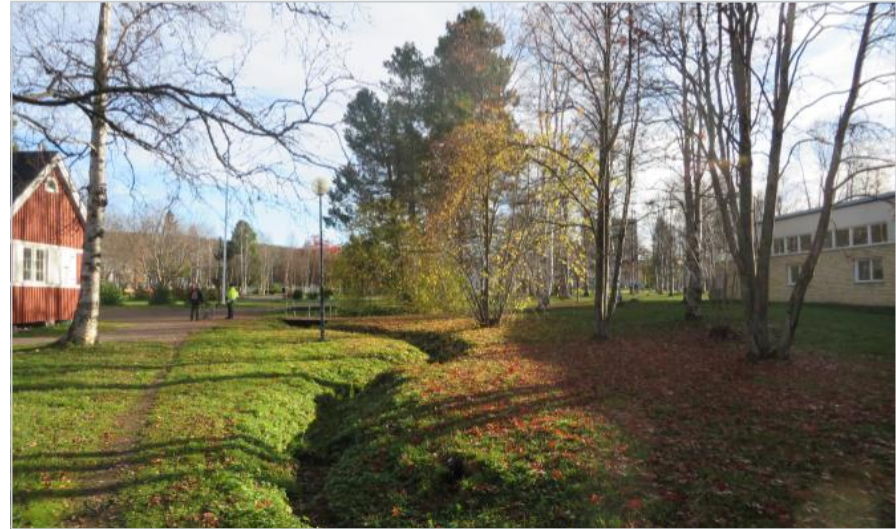
Jvn 48. Svanparken

Jvn48. Svanparken			
Högt värde	Placering i området	Anläggningen	1920-1955
Beskrivning Högt värde utifrån sin betydelse för rekreation under lång tid.	Central placering i Järnvägsområdet, omgiven av offentliga institutioner såsom skolbyggnader, badhuset och sporthallen.	Parkområde med fågeldamm, fontän, scen och sommarcafé. Området mellan Johannesgatan och samhällets västra gräns uppläts som folkpark 1916. Planering och prospektering bekostades av SJ. Arbetet utfördes av ideella krafter. Svandammen anlades på 1920-talet då även scenbyggnaden tillkom. Sommarcaféet är Barons gruvstuga (raststuga) som flyttades hit 1925. Fick namnet Svanparken vid Barnens Dagfirandet 1951. 1955 anlades fontänen.	
Tolkning	Svanparken knyter ihop de annars glest placerade offentliga byggnaderna.	Uttryck för samspillet mellan privata och offentliga aktörer i samhällsbyggandet. Uttryck för samhällets sociala liv under en lång tidsperiod. Uttryck för folkparksepoken i Sverige som var rådande under 1900-talets första hälft. Parken har genom sin historia fått nya tillägg såsom fontänen 1955.

Viktiga karaktärsdrag att beakta	Flack terräng med flera nordiska trädslag, domineras framför allt av björk, gran, tall och lönn. Förhållandet mellan byggnader, vegetation och stråk	Parkens tillkomstshistoria som visar på samspillet mellan SJ och ideella krafter för att åstadkomma ett område för rekreation. Platsens grönytor som vittnar om SJ:s bidrag till trädgårdsodlingens historia i Norrbotten. Parken som ett avtryck av det sociala livet under samhällets hela historia. Svandammen och fontänen som lokalhistoriskt intressanta. Sommarcaféet som paviljong i parken, men även som gruvstuga från Barons gruva.	
Alternativ	Nya förhållanden vid flytt	Parken som sådan flyttas troligen inte men element och växter från parken kan återskapas i nya parker.	Parken bör vårdas så länge som möjligt så att dess kulturhistoriska värden tillvaratas. De delar som eventuellt flyttas torde vara scenen, caféet och eventuellt fontänen. De bör flyttas samlat till ny parkliknande miljö och nyttjas som nu. Det finns ingen självklar plats.

Rivning	Miljön bör vårdas så länge den är synlig för allmänheten.	Fram till eventuell rivning bör de ingående byggnadsverken underhållas i nuvarande skick så länge de används och ligger utanför stängsel och exteriört så länge det är synligt för allmänheten. Värdet försvinner vid rivning.
	Dokumentation	Ingen dokumentation är genomförd men troligen finns bilder i bildarkiv och hos privatpersoner.	Ingen dokumentation är utförd.
Rekommendation	Området berörs av avvecklingen inom de närmaste åren: Det är önskvärt att det kulturhistoriska värdet tillvaratas genom flytt av de olika delarna som fontän, café och scen. Önskvärt är då att närmiljön för de flyttade delarna efterliknar den befintliga parkkaraktären. Svanparken är en viktig del av Malmbergets historia. Inspiration kan hämtas från Svanparken när nya park- och grönområdet planeras. Önskvärt är att dokumentera parken innan den försvinner och de olika byggnaderna om de inte flyttas. Dokumentationen bör omfatta miljön samt delarnas exteriör, planlösning och interiören översiktligt. Eventuell flytt eller rivning hanteras som lovärende enligt PBL.

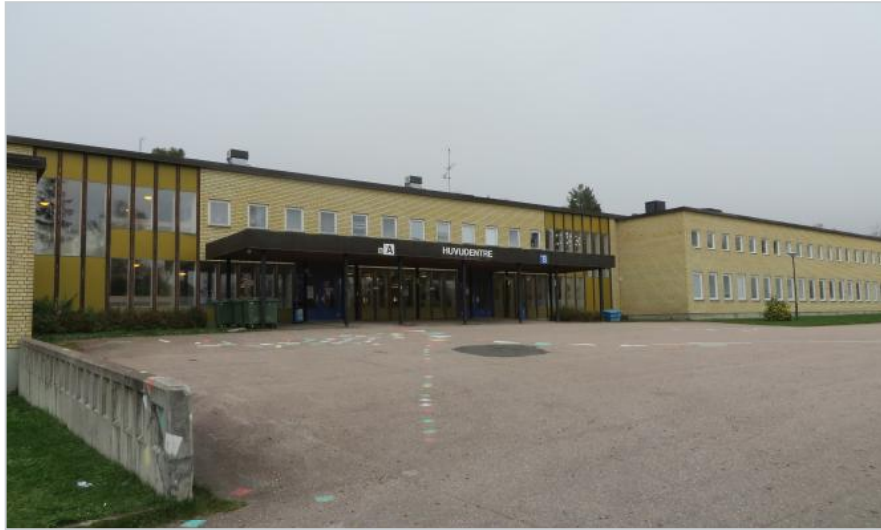
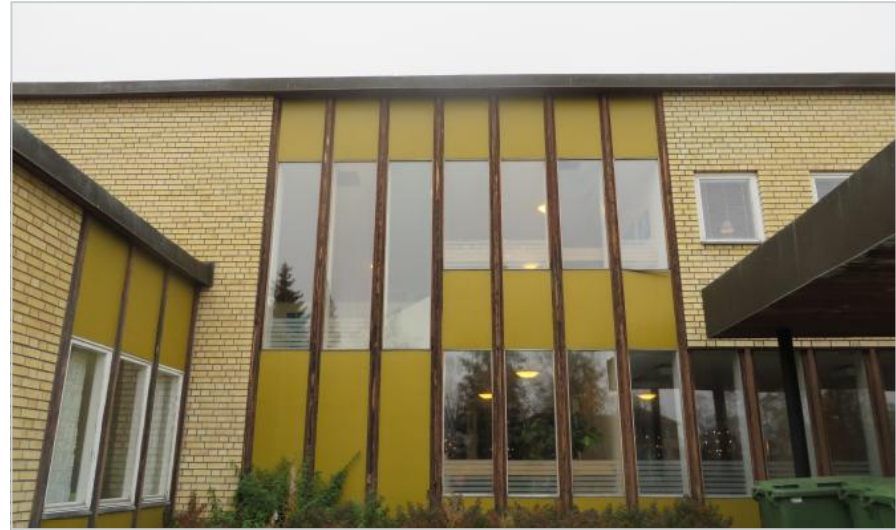
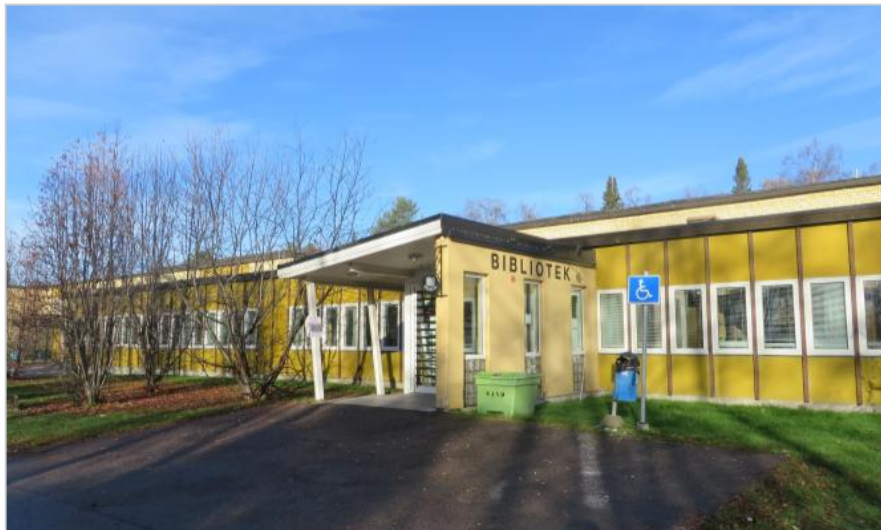
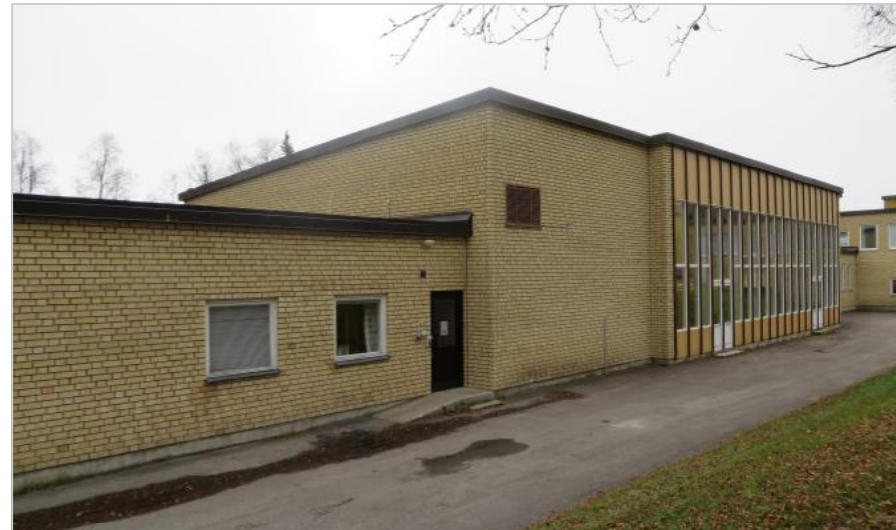
Jvn317. Välkommaskolan

Högt värde		Placering i området	Byggnaden	1967
Beskrivning Har sin funktion och tidstypiska karaktär bevarad i sina ursprungliga delar.		Placerad i foten av en sydsluttning vid Järnvägsområdets norra gräns. Den långsträcka byggnaden följs av en skolgård som angränsar till Svanparken. Gränsen markeras av en låg mur i betong med kassettmönster. Muren har inslag av senare bemålade kvadratiska färgfält.	Ritades 1967 av Laudon Arkitektkontor AB, Stockholm. Gamla läroverket vid Kaptensvägen revs 1968. Ersattes av Välkommaskolan som stod färdig samtidigt. Långsträckt tegelbyggnad uppdelad i sektioner. Bildar skärm mot norr, öppnar upp sig mot söder och Svanparken. Byggnaden har varierande byggnadsvolymer indelade utifrån funktion. Vid fönsterpartier förekommer lodräta träreglar och gul plåt.	
Tolkning		Den låga muren och skolgården är monumental och visar på en hierarkisk struktur.	Uttryck för skolväsendet uppbyggnad samt för samhällets modernisering efter kriget. Tidstypisk modernistisk arkitektur. Stram och delvis symmetrisk arkitektur med lekfulla inslag.

Viktiga karaktärsdrag att beakta		Omgivningens vidsträckta, öppna och monumentala karaktär.	Skolbyggnaden som representant för samhällsfunktion under samhällets modernisering i efterkrigstid. De varierande byggnadsvolymer, den strama symmetriska fönstersättningen som följs av större glaspartier med träreglar och gulmålade plåtar. Entrépartierna.	
Alternativ	Nya förhållanden vid flytt	Flytt torde vara orealistiskt.	Denna byggnad är troligen orealistisk att flytta p g a sin storlek och konstruktion.	
	Rivning	Miljön bör värdas så länge den är synlig för allmänheten.	Så länge skolan är i bruk och fram till eventuell rivning bör enskilda byggnader underhållas i nuvarande skick. Värdet försvinner vid rivning.	
	Dokumentation	Innan avveckling bör miljön dokumenteras.	Byggnaden inte dokumenterad tidigare.	
Rekommendation		Området berörs av avvecklingen inom de närmaste åren: Byggnaden har höga arkitektoniska kvaliteter och värden men flytt torde vara orealistiskt. Eventuellt kan delar av byggnaden återbrukas av praktiska eller estetiska skäl. Innan rivning bör dokumentation ske av miljön, exteriör, planlösning och interiör översiktligt vad gäller material. Hela skolområdet bör då ses i ett sammanhang. Kan gärna innehålla bilder och röster från de som verkat i huset. Rivning hanteras som lovående enligt PBL

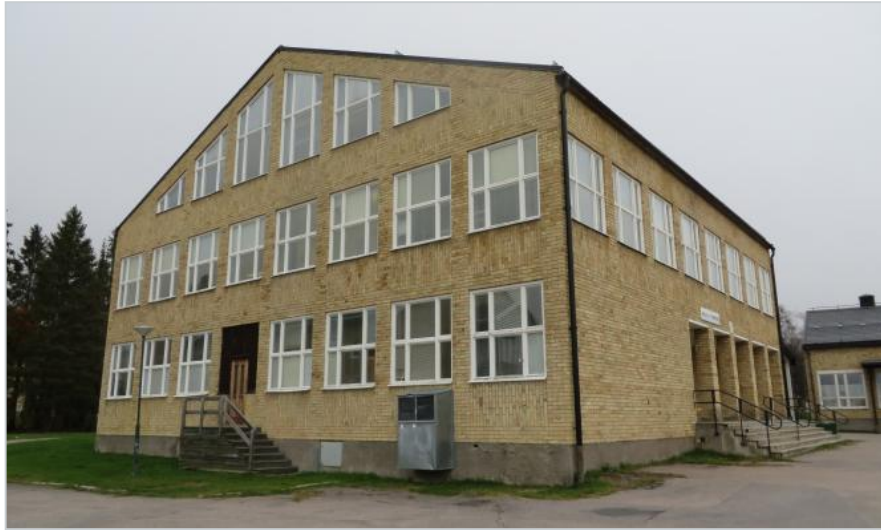
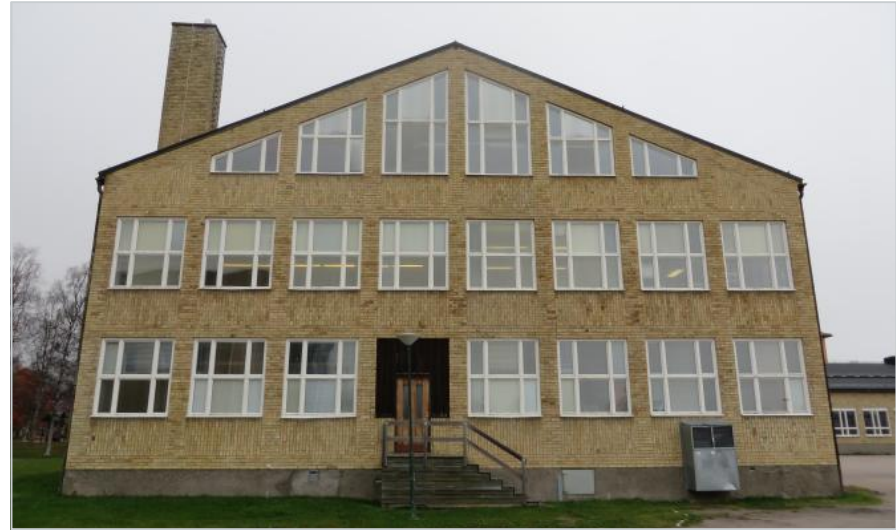
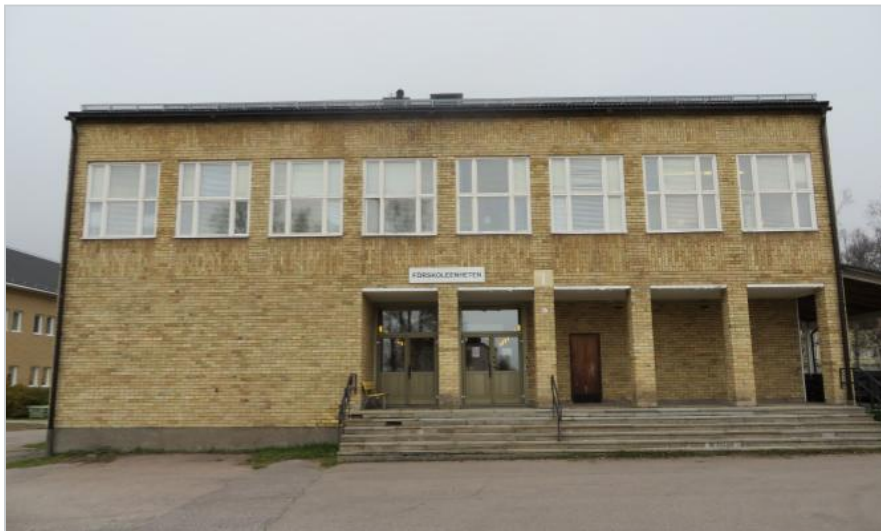
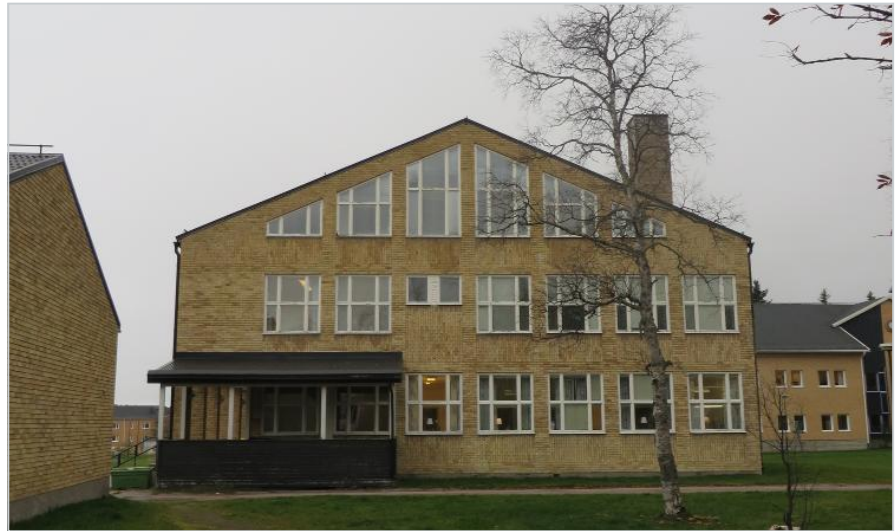
Jvn318. Handels- och teknikskola

Högt värde		Placering i området	Byggnaden	1954-55
Beskrivning Har sin funktion och karaktär bevarad.		Byggnaden är fritt placerad i mot Svanparkens västra gräns. Runt byggnaden finns tegelbyggnader med liknande utformning.	Ritad år 1954-1955 av Folke Löfberg - Leo Uulas Arkitekter Stockholm. Byggnad i 2½ våning med gul tegelbeklädning på betongstomme, kubisk byggnadsvolym med sadeltak. Byggnadens fasader domineras av stora, symmetriskt placerade fönster, som har en liggande och två stående mittposter. Fönstren på översta våningens gavelsidor följer byggnadens takfall.	
Tolkning		Uppförd i ett sammanhang med andra byggnader ritade av samma arkitekt.	Uttrycksfull och tidstypisk folkhemsarkitektur av hög kvalitet Uttryck för skolväsendets uppbyggnad i efterkrigstid, samt för samhällets modernisering och den omsorg som lades i efterkrigstidens skolbyggnader. Byggnadens formspråk med de stora fönstren påminner om de av Gustav Wickman ritade byggnaderna i Kiruna.

Viktiga karaktärsdrag att beakta		Enskild monumentalbyggnad, i omgivning av underordnade byggnader. Placeringen invid Svanparken.	Skolbyggnaderna som representanter för samhällsfunktion under samhällets modernisering i efterkrigstid. Unikt och säregt formspråk med stora fönster, tegelarkitektur och liksidiga fasader. Stående tegelskiften under fönster. Hur fönstren på gavlsidornas övre del följer takfallet.	
Alternativ	Nya förhållanden vid flytt	Flytt torde vara orealistiskt.	Denna byggnad är troligen orealistisk att flytta p g a sin storlek och konstruktion.	
	Rivning	Miljön bör värdas så länge den är synlig för allmänheten.	Så länge skolan är i bruk och fram till eventuell rivning bör enskilda byggnader underhållas i nuvarande skick. Värdet försvinner vid rivning. .	
	Dokumentation	Innan avveckling bör miljön dokumenteras.	Byggnaden är inte dokumenterad förut.	
Rekommendation		<p>Området berörs av avvecklingen inom de närmaste åren: Byggnaden har höga värden men flytt torde vara orealistiskt. Eventuellt kan delar av byggnaden återbrukas a praktiska eller estetiska skäl.</p> <p>Byggnaden har mycket höga arkitektoniska kvaliteter som bör dokumenteras invändigt såväl som utvändigt. Dokumentation bör ske av miljön, exteriör, planlösning och interiör översiktligt. Hela skolområdet bör då ses i ett sammanhang. Kan gärna innehålla bilder och röster från de som verkat i huset.</p> <p>Rivning hanteras som lovärende enligt PBL</p>

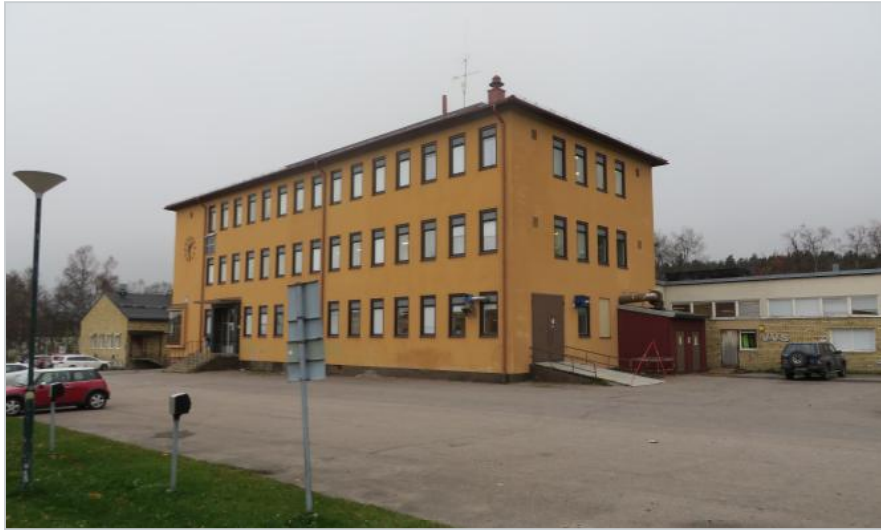
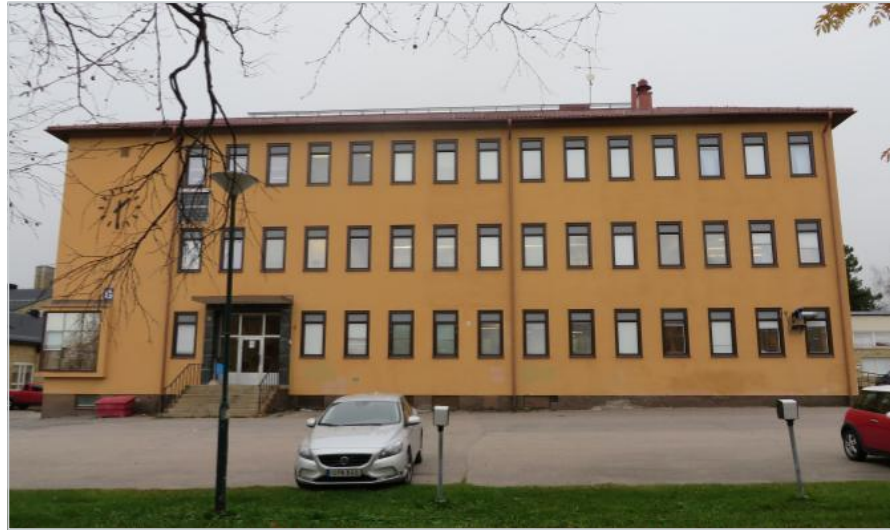
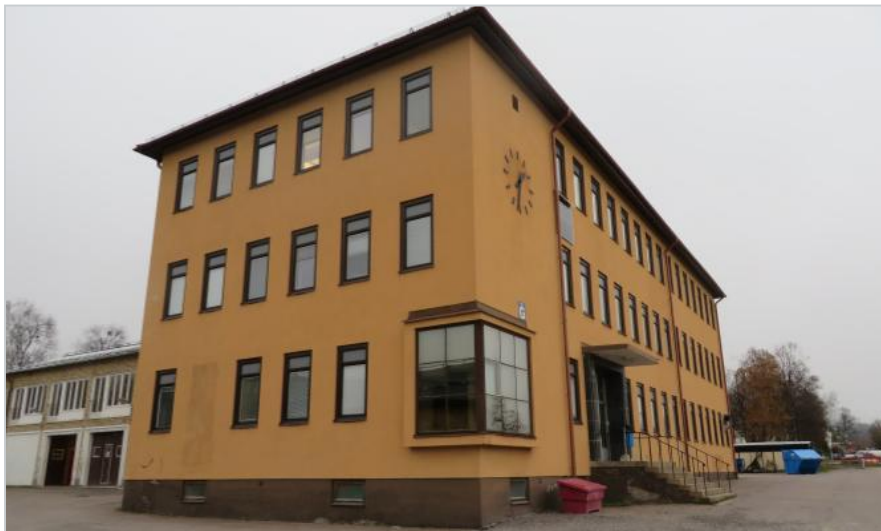
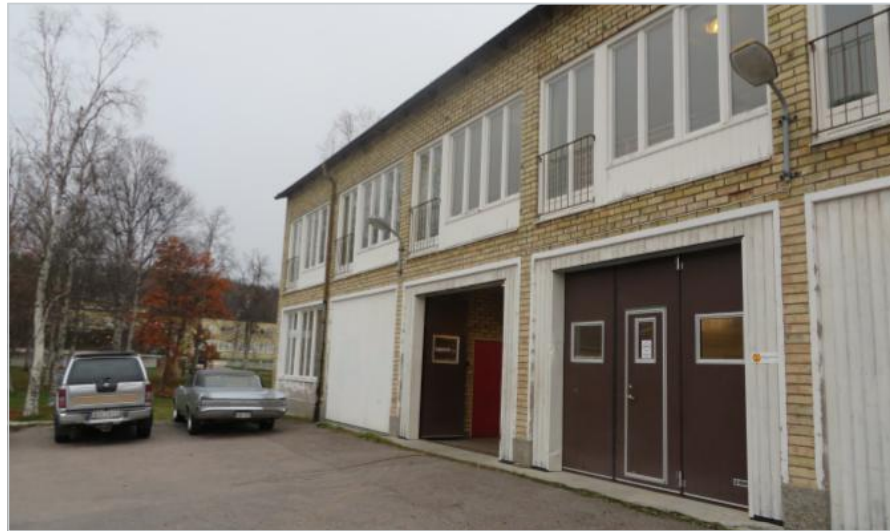
Jvn319. Yrkesskola

Jvn319. Yrkeskola			
Högt värde		Placering i området	Byggnaden 1942
Beskrivning Har sin funktion och karaktär bevarad.		Placerad i södra Järnvägsområdet, i svag östsluttning längs Järnvägsgatan. Byggnaden står som solitär, sett från Järnvägsgatan	Byggt 1942, bekostades av LKAB, sannolikt ritad av Hakon Ahlberg. Utbyggt 1952 efter ritningar av Folke Löfberg - Leo Uulas Arkitekter Stockholm. Putsad, funktionalistisk byggnad i tre våningar med flackt, valmat sadeltak och uppglasat burspråk i byggnadens sydvästra hörn som karaktäristisk detalj.
Tolkning		Järnvägsgatans storlek och långraka sträckning är tillsammans med Gällivarevägen en av Malmbergets huvudgator.	Uttrycksfull och tidstypisk folkhemsarkitektur av hög kvalitet Uttryck för Sveriges byggnadsskede under andra världskriget. Byggnaden är ritad av en mycket framstående arkitekt som även ritade Malmbergets kyrka.
Viktiga karaktärsdrag att beakta		Den breda, raka vägsträckningen och den glesa öppenheten ger siktlinjer mot Dundret och omgivande fjällandskap.	Hakon Ahlbergs särpräglade formspråk med inslag av 20-talsklassicism, slottsarkitektur och funktionalism. Den strama fönstersättningen som bryts av den ocentrerade ingången. Burspråket i hörnet som troligtvis är inspirerat av Gripsholms slotts karnap. Utbyggnaden som ritades av Folke Löfberg och knyter an till övriga skolbyggnader.

Alternativ	Nya förhållanden vid flytt	Flytt torde vara orealistiskt.	Denna byggnad är troligen orealistisk att flytta p g a sin storlek och konstruktion.
	Rivning	Miljön bör vårdas så länge den är synlig för allmänheten.	Fram till eventuell rivning bör enskilda byggnader underhållas i nuvarande skick. Värdet försvinner vid rivning
	Dokumentation	Innan avveckling bör miljön dokumenteras.	Inte tidigare dokumenterad. Bör dokumenteras interiört och exteriört.
Rekommendation		Området berörs av avvecklingen inom de närmaste åren. Byggnaden har mycket höga arkitektoniska kvaliteter men flytt torde vara orealistiskt. Vid rivning bör dokumentation ske av miljön, exteriör, planlösning och interiör översiktligt. Hela skolområdet bör då ses i ett sammanhang. Kan gärna innehålla bilder och röster från de som verkat i huset. Rivning hanteras som lovående enligt PBL

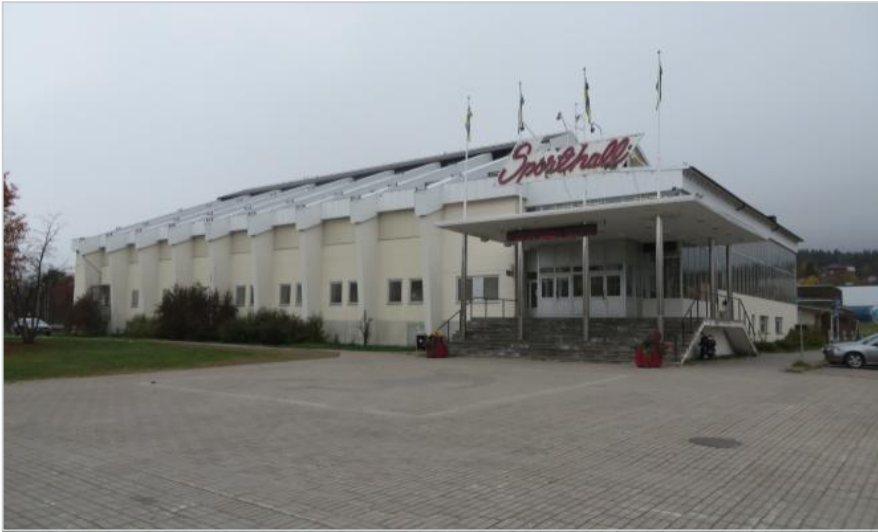
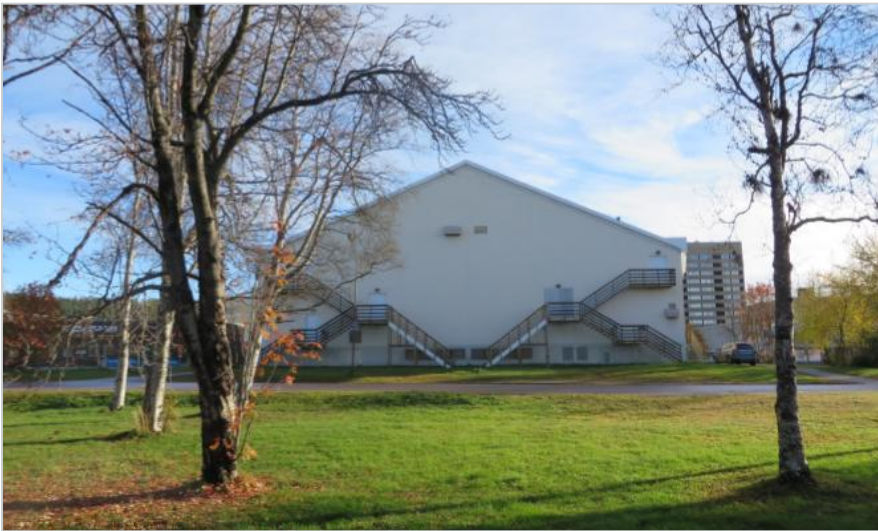
Jvn320. Sporthall			
Mycket högt värde		Placering i området	Byggnaden 1959
Beskrivning		Glest placerad i södra Järnvägsområdet, på ett plant område längs Järnvägsgatan och angränsning till Salutorget. Byggnaden är direkt ansluten till badhuset.	Sporthallen byggdes 1959 och invigdes året därpå. Byggnaden ritades av Jan Thurfjells arkitektkontor. Vitputsad byggnad med stort uppglasat parti och synlig konstruktion med strävpelare. Entrén är dekorerad med ursprunglig neonskylt. I sporthallen finns ett interiört smidesräcke av konstnären Ingemar Callenberg och en emaljmalning av Bertil Sundstedt.
Tolkning		Järnvägsgatans storlek och långrika sträckning är tillsammans med Gällivarevägen en av Malmbergets huvudgator. Byggnaden står som solitär som en del av Malmbergets centrum.	Uttryck för sportens och fritidens nya roll i efterkrigstidens och folkhemmets idealsamhälle. Tidstypisk modernistisk arkitektur av hög kvalitet. Etablerats som kulturarv bl.a. genom Svante Lindqvists bok och Norrbottens museums dokumentation.

Viktiga karaktärsdrag att beakta		Den breda, raka vägsträckningen och den glesa öppenheten ger siktlinjer mot Dundret, gruvsamhället i norr och omgivande fjälllandskap.	Tidstypisk representant för sportens och fritidens betydelse i efterkrigstidens samhälle. Det unika arkitektoniska formspråket med den stora glasade entrén, den synliga pelarkonstruktionen som utgör sporthallen. Byggnaden är ritad av ett av länets framgångsrikaste arkitektkontor.
Alternativ	Nya förhållanden vid flytt	Arbete med ersättningsbyggnader pågår. Sporthallen torde vara orealistisk att flytta.	Fram till eventuell flytt bör enskilda byggnader underhållas i nuvarande skick. Denna byggnad är troligen orealistisk att flytta p g a sin storlek och konstruktion.
	Rivning	Miljön bör värdas så länge den är synlig för allmänheten. Innan miljön försvinner bör befintlig dokumentation sammanställas och eventuellt kompletteras.	Fram till eventuell rivning bör enskilda byggnader underhållas i nuvarande skick. Värdet försvinner vid rivning.

Dokumentation	Miljön är översiktligt dokumenterad i samband med byggnaden	Byggnaden är dokumenterad av NBM inom projektet Moderna arkitektur i Norrbotten. Dnr 2003/0434.
Rekommendation		Området berörs av avvecklingen inom de närmaste åren. Byggnaden har mycket höga arkitektoniska kvaliteter men flytt torde vara orealistiskt. Önskvärt är att konstverken tillvaratas och bevaras. Ny placering bör utredas noggrant. Behandlas separat. Innan huset rivs ses befintlig dokumentation över och kompletteras vid behov. Kan gärna innehålla bilder och röster från de som verkat i huset. Byggnaden bör ses i sammanhang tillsammans med andra monumentala offentliga byggnader såsom badhuset och skolbyggnaderna. Rivning hanteras som lovärende enligt PBL
